El ataque de los sulfatos

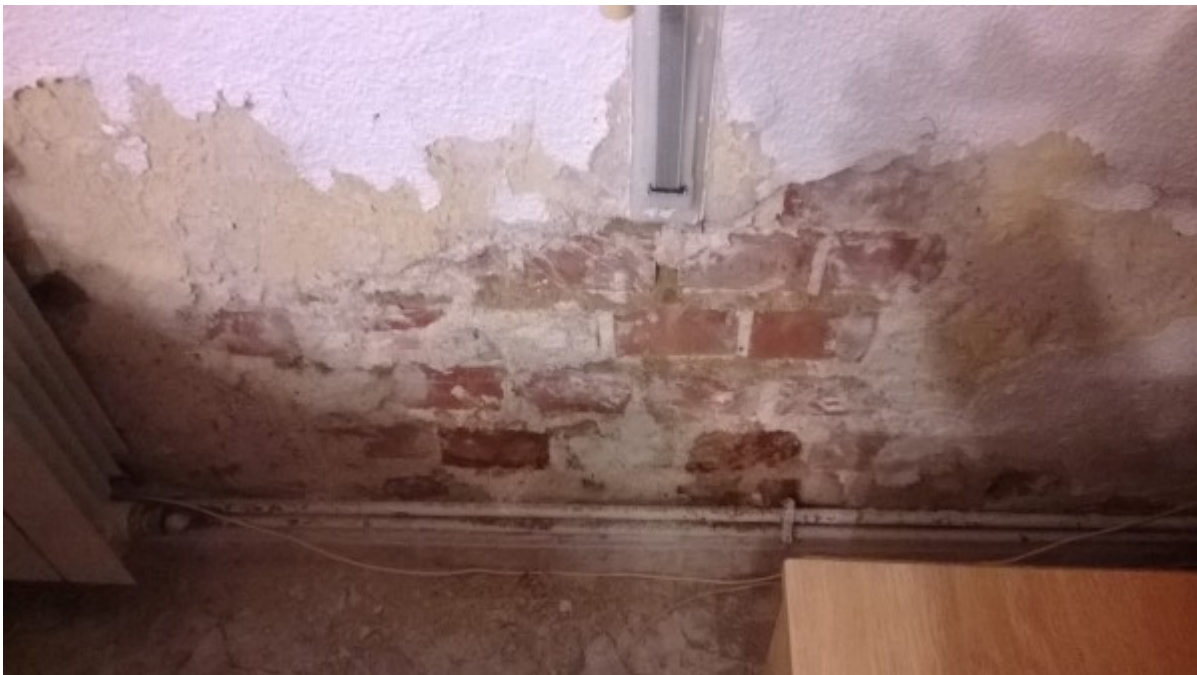
El resultado final lo tenéis en esta imagen de una de las paredes de mi casa:

En la parte superior, en el frente de ataque en el que todavía queda pintura y restos del

revestimiento, se forman abundantes sales: las mas solubles, que ascienden a la mayor altura, comienzan a cristalizar al disminuir la humedad. Estas sales mas solubles son sulfatos de magnesio y lo primero que cristaliza es un mineral llamado **EPSOMITA** (en la foto de encabezamiento de éste post). La epsomita es el sulfato de magnesio heptahidratado y es lo que forma los crecimientos de sales mas llamativos, los clásicos “salitres”, en forma de masas como de pelusilla, masas de cristales aciculares y crecimientos algodonosos. Por debajo del frente de sulfatos de magnesio, tenemos una mezcla compleja de minerales. Mas abajo, la deshidratación de la epsomita (que veremos después) y otros procesos degradativos han dejado la pared desnuda, en primer lugar, y después termina disgregando los ladrillos. Con el tiempo, el muro se agrietará, permitiendo sucesivos ataques mas severos, en un proceso de degradación acelerado exponencialmente. Son los primeros pasos del *arruinamiento* del edificio.

Después, la epsomita se deshidrata y transforma en pentahidrita y starkeyita, con lo que se deshace y el volumen disminuye, cayendo todo al suelo, como en la foto de mi pared.

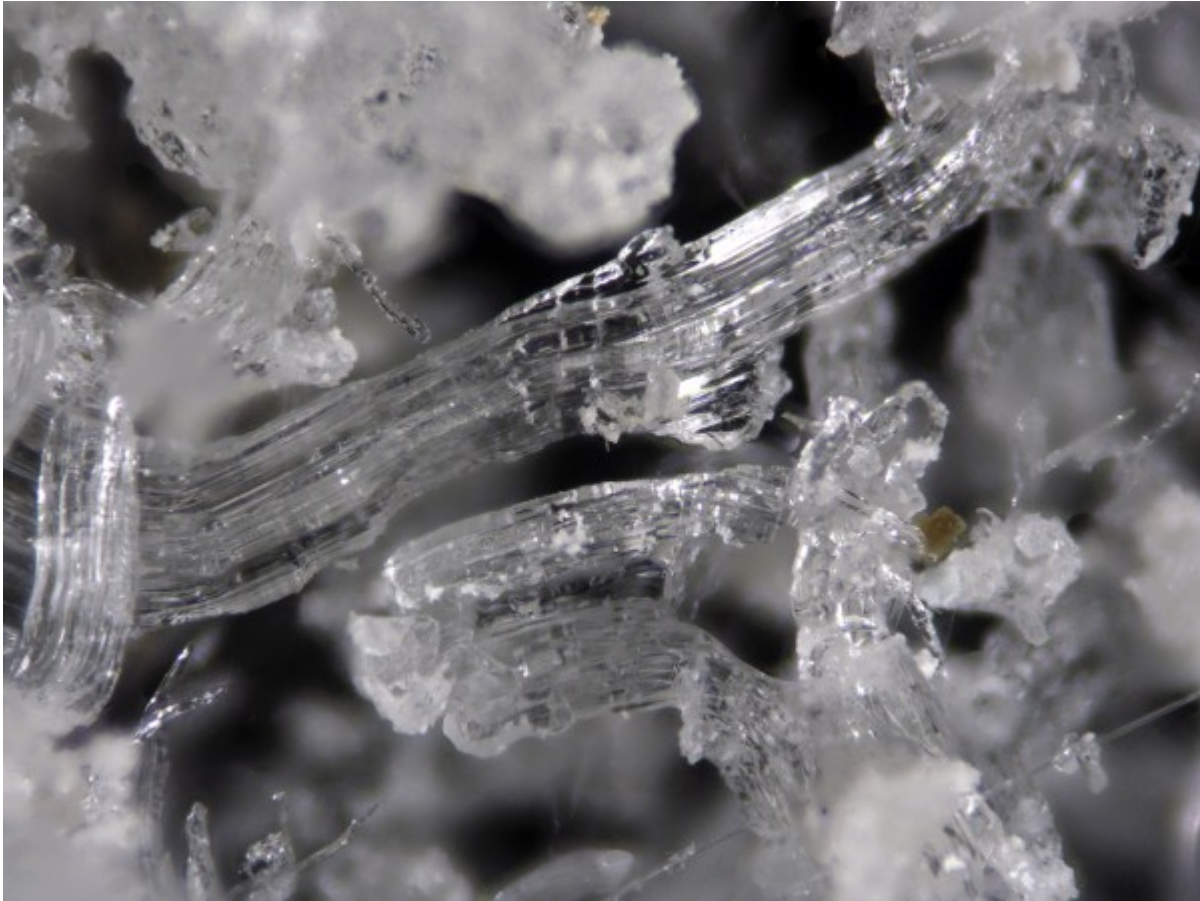
Una ventaja de seguir todo el proceso, es que podemos ver la Epsomita *de verdad*:

Esto es una bella muestra de Epsomita recién formada sobre cemento en la pared de arriba. La Epsomita no es un mineral estable en condiciones estándar, perdiendo el brillo y la transparencia rápidamente. De hecho, en colecciones de minerales, lo denominado “Epsomita”, realmente son mezclas de sulfatos mas o menos hidratados. En la esquina inferior derecha se puede ver un cristal acicular muy fino de Thaumasia, sobre el que han crecido unos cristalitos de Epsomita. Un poco mas arriba, de un color pardo, un pequeño cristal de Görgeyita. Pero lo mejor de todo es que podemos pillar *in fraganti* a la epsomita en plena transformación:

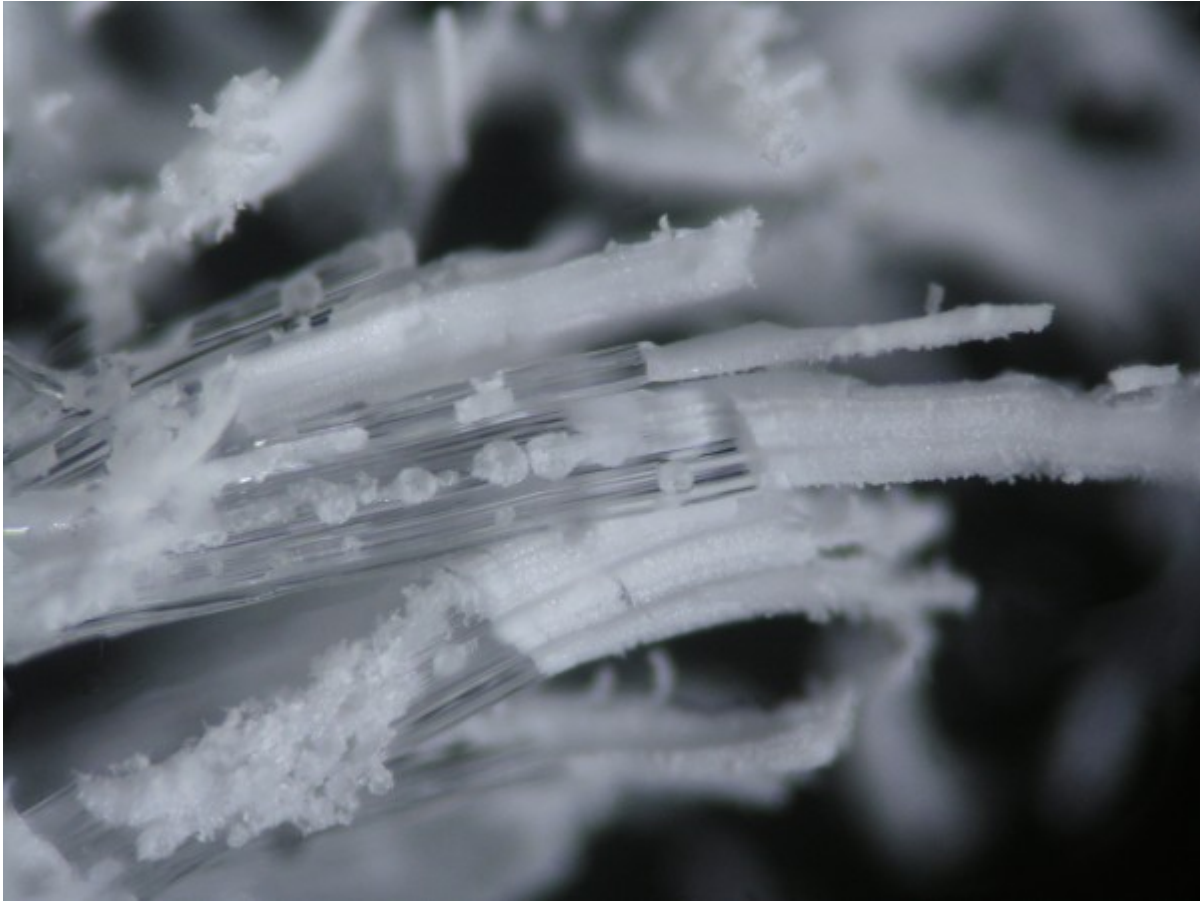
Esto son cristales de Epsomita pseudomorfizándose (es decir, cambia de fase, pero mantiene la forma) a Pentahidrita. Fijaos cómo el cambio de fase implica cambio de volumen: parece que los cristales, originalmente transparentes como el hielo, se encojen y se deshacen, además de volverse blancos y pulverulentos. Finalmente, el material termina convirtiéndose en un polvo blanco, mezcla de Kieserita, y Starkeyita, dependiendo de la temperatura de deshidratación. Este último podeis verlo en esta foto:
