El ataque de los sulfatos

Así se denomina, “ataque por sulfatos”, al proceso de destrucción de cemento, revestimientos de yeso y otros materiales debido a meteorización por humedad y sales. Es un proceso muy grave que pone en peligro nuestras casas y nuestro patrimonio cultural y es uno de los primeros pasos en el proceso de ruina de un edificio.

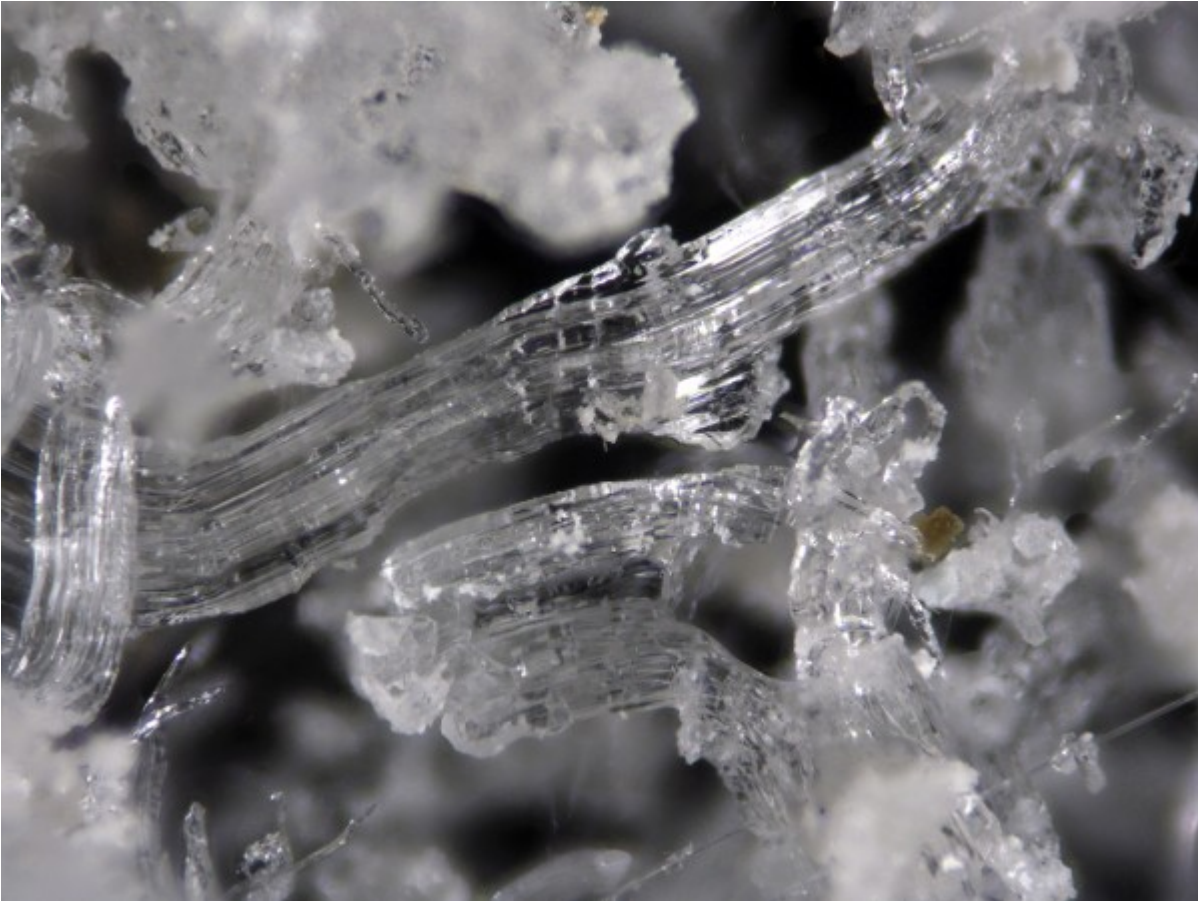
Una ventaja de seguir todo el proceso, es que podemos ver la Epsomita *de verdad*:

Esto es una bella muestra de Epsomita recién formada sobre cemento en la pared de arriba. La Epsomita no es un mineral estable en condiciones estándar, perdiendo el brillo y la transparencia rápidamente. De hecho, en colecciones de minerales, lo denominado "Epsomita", realmente son mezclas de sulfatos mas o menos hidratados. En la esquina inferior derecha se puede ver un cristal acicular muy fino de Thaumassita, sobre el que han crecido unos cristalitos de Epsomita. Un poco mas arriba, de un color pardo, un pequeño cristal de Görgeyita. Pero lo mejor de todo es que podemos pillar *in fraganti* a la epsomita en plena transformación:
